ANALISIS PROSES PEMELIHARAAN DAN PERAKITAN MESIN BELT CONVEYOR HOPPER BATUBARA BERDASARKAN STANDAR ISO 5048 DAN ISO 14890Ade Arif¹, M. Erlangga Saputra^{2*}Program Studi Sarjana Teknik Mesin, Fakultas Teknologi Industri Institut Teknologi Nasional (Itenas), Bandung *Email:* adearif@itenas.ac.id**Corresponding Author:* erlanggasaputraa15@gmail.com**Abstract (English)**

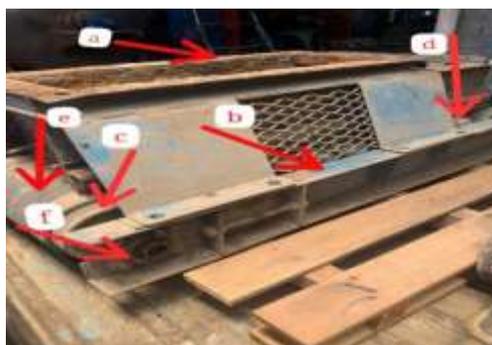
Gambar 1 Kondisi Awal Mesin Belt Conveyor Hopper Batubara

- keterangan
- a Frame atas
 - b. Frame bawah
 - c. Roller head
 - d. Roller conveyor
 - e. Belt conveyor
 - f. Bearing Pillow UCF

Data awal menunjukkan kerusakan signifikan pada beberapa komponen utama. Pengukuran pada *frame* atas menunjukkan penipisan plat hingga mencapai ketebalan 1,5 mm pada sisi kiri dan 2 mm pada sisi kanan, yang secara teknis berada di bawah ambang batas aman standar ISO 5048 (minimal 3 mm). Selain itu, ditemukan robekan parah pada lapisan *belt* dan kerusakan pada empat unit *bearing* tipe UCT dan UCF yang menyebabkan operasional mesin terhenti. Berdasarkan data tersebut, diputuskan untuk melakukan penggantian total pada *frame* atas menggunakan plat SS 400 setebal 3 mm, serta penggantian sabuk dengan *belt* baru berketebalan 4 mm guna menjamin ketahanan abrasi terhadap batubara.

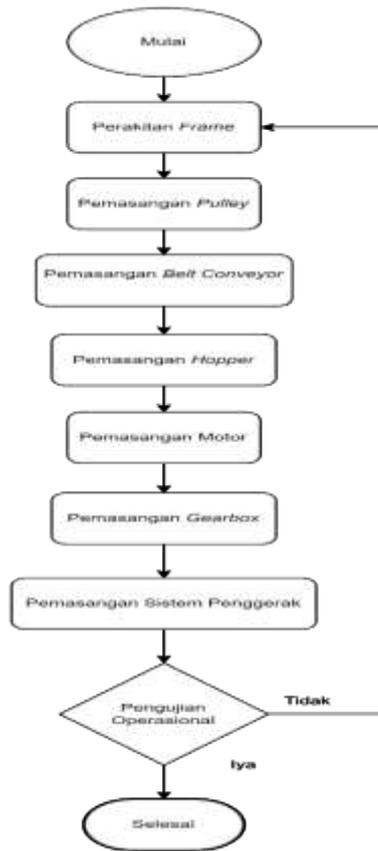
Gambar 3 Diagram Alir Proses Assembly

Proses perbaikan dimulai dengan proses assembly seperti pada **gambar 3** diagram alir berikut

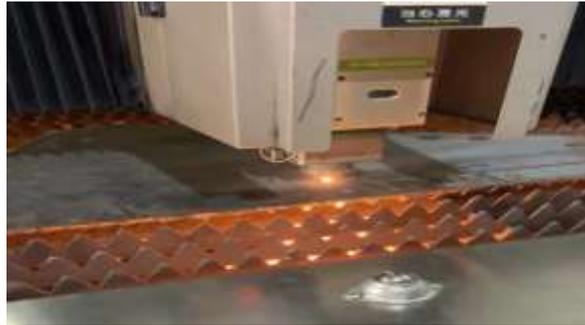
Gambar 4 Proses Laser Cutting Flat

Proses manufaktur *frame* atas diawali dengan persiapan material dasar berupa plat baja ST 400. Material yang digunakan memiliki spesifikasi ketebalan 3 mm dengan dimensi lembaran 6 x 3 meter dan bobot standar 7,2 kg per unit komponen. Untuk menjaga integritas struktural dan akurasi dimensi, proses pemotongan tidak dilakukan secara manual, melainkan menggunakan teknologi *Laser Cutting* yang terintegrasi dengan sistem komputer (CNC). Penggunaan mesin *laser cutting* seperti pada **gambar 4** dalam fabrikasi ini didasarkan pada empat keunggulan utama. Pertama, tingkat presisi yang sangat tinggi dengan toleransi kesalahan hanya sebesar 0,2 mm. Kedua, efisiensi waktu pengerjaan yang signifikan, di mana pemotongan plat setebal 3 mm hanya membutuhkan waktu 1 hingga 5 menit. Ketiga, fleksibilitas mesin dalam mengeksekusi desain profil yang kompleks. Terakhir, kualitas permukaan hasil potong yang sangat halus, sehingga mengeliminasi kebutuhan proses *finishing* tambahan pada bagian tepi plat. Dalam tahap ini, dihasilkan empat buah plat yang terdiri dari dua panel panjang untuk sisi lateral (kiri dan kanan) serta dua panel pendek untuk sisi depan dan belakang.

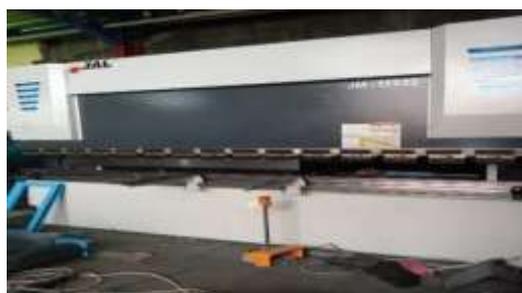
Gambar 5 Shearing machine hidrolik

Setelah proses pemotongan selesai, tahapan berikutnya adalah pembentukan sudut menggunakan Shearing Machine hidrolik seperti pada **gambar 5**. Proses penekukan ini sangat krusial karena menentukan kesesuaian antara frame dengan komponen pendukung lainnya. Untuk memastikan mesin bekerja pada beban yang optimal tanpa merusak struktur molekul material, dilakukan kalkulasi teknis terhadap gaya tekan (F) dan daya (P) yang diperlukan. Berdasarkan perhitungan variabel yang mencakup sudut tekuk 50° , tegangan tarik material sebesar 475 MPa, dan kecepatan 50 mm/detik, ditemukan bahwa plat dengan panjang 770 mm memerlukan daya total sebesar 88,59 kW. Sementara itu, untuk plat sisi depan/belakang dengan panjang 270 mm, diperlukan daya sebesar 31,53 kW. Angka-angka ini telah disesuaikan dengan faktor keamanan 1,3 dan efisiensi mesin 0,85 untuk menjamin keamanan operasional. Penerapan sudut penekukan sebesar 50° dilakukan sebagai langkah kompensasi teknis terhadap fenomena springback, di mana material dengan tegangan tarik 475 MPa cenderung membalik kembali setelah tekanan dilepaskan sehingga hasil akhirnya secara presisi pada sudut 45° . Penggunaan mesin hidrolik dalam proses ini menjadi sangat krusial karena sistem tersebut mampu menyalurkan gaya tekan yang besar secara stabil dan merata, memastikan daya sebesar 88,59 kW terdistribusi sempurna pada kecepatan 50 mm/detik untuk menghasilkan deformasi plastis yang seragam tanpa merusak integritas struktur material. Melalui kombinasi perhitungan overbending dan kontrol hidrolik yang akurat, risiko kegagalan struktur dapat diminimalisir sehingga kesesuaian antara frame dengan komponen pendukung lainnya tetap terjaga sesuai standar keamanan operasional

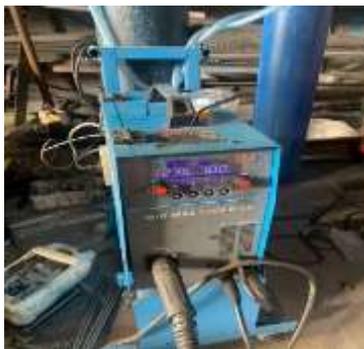
Gambar 6 Mesin Las MIG

Perakitan dilakukan melalui proses pengelasan MIG (*Metal Inert Gas*) seperti pada **gambar 6**. Metode ini dipilih karena laju deposisi yang cepat dan biaya operasional yang lebih ekonomis dibandingkan metode konvensional. Parameter pengelasan diatur pada voltase 20 V dengan kawat las tipe ER70S-6 berdiameter 0,8 mm, sesuai dengan standar ISO 14341. Pengelasan dilakukan secara strategis pada empat titik utama (titik a, b, c, dan d) untuk memastikan stabilitas dimensi sebelum pengelasan penuh dilakukan. Setelah pengelasan, dilakukan inspeksi visual untuk mendeteksi cacat seperti lubang (*porosity*). Jika ditemukan ketidaksempurnaan, dilakukan penebalan las dan perataan menggunakan mesin gerinda, yang diakhiri dengan pengecekan kelurusan menggunakan instrumen *waterpass*

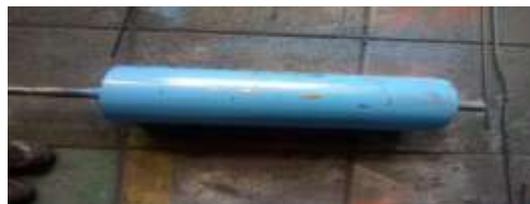
Gambar 9 Roller Head

Dalam menjaga performa sistem transmisi, perawatan pada roller head seperti pada **gambar 9** utama dilakukan dengan fokus pada permukaan dan keseimbangan putaran. Mengingat peran vitalnya sebagai penggerak utama, *roller head* harus dipastikan bebas dari tumpukan sisa material atau *slag* yang dapat merusak lapisan *belt* baru. Sementara itu, perawatan pada roller conveyor (penumpu) seperti pada **gambar 10** lebih dititik beratkan pada kelancaran rotasi dan penyetelan posisi. Setiap unit *roller* dibersihkan dari kotoran yang menempel agar tidak menghambat perputaran yang dapat memicu gesekan berlebih (*friction*) pada sisi bawah *belt*. Setelah *belt* baru ditempatkan secara perlahan di atas jajaran *roller* sesuai jalurnya, dilakukan pengecekan pada setiap kedudukan untuk memastikan tidak ada *roller* yang macet atau miring. Proses ini diakhiri dengan penyetelan baut pada sisi kanan rangka dan pemberian pemberat pada area penyambungan, guna menjamin bahwa *belt* menapak dengan sempurna pada permukaan *roller* sebelum mesin dioperasikan kembali secara penuh.

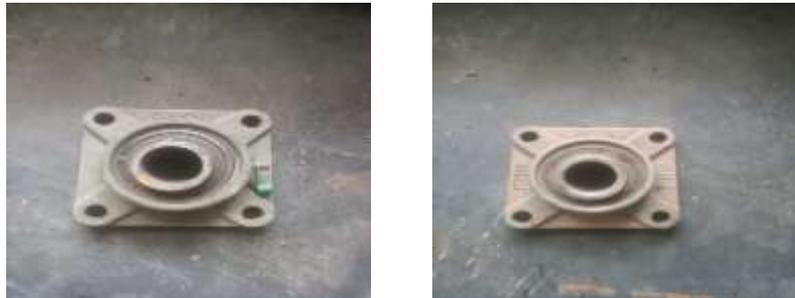
Gambar 11 Bearing UCT dan UCF

Dilakukan pula Penggantian Bearing tipe UCT dan UCF seperti pada **gambar 11** untuk memastikan kelancaran rotasi pada sistem penggerak. Langkah ini mencakup pemasangan *gasket* serta segel (*seal*) baru, yang diikuti dengan pemasangan unit *bearing* ke dalam rumahnya secara presisi. Seluruh baut pengikat dikencangkan secara merata untuk mencegah terjadinya getaran yang tidak diinginkan. Khusus pada *bearing* UCF, pemasangan penutup dilakukan dengan sangat teliti dan dipastikan terkunci rapat guna menghindari potensi kebocoran pelumas maupun masuknya kontaminan dari luar.

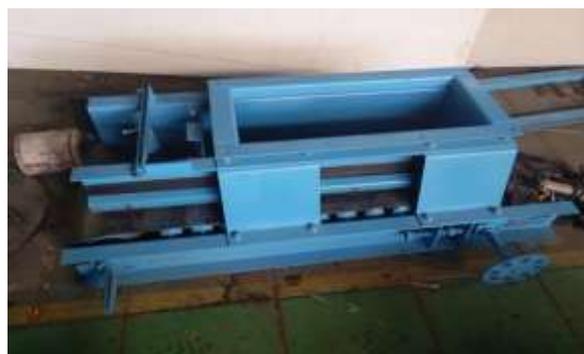
Gambar 12 Kondisi Akhir dan Hasil Perakitan

Sebagai tahap akhir dari seluruh rangkaian maintenance, hasil pengerjaan kini menunjukkan kondisi unit yang telah terintegrasi sempurna sebagaimana terlihat pada **gambar 12**. Struktur frame bawah telah selesai melalui tahap pengecatan akhir dengan warna biru standar, memberikan perlindungan menyeluruh terhadap korosi. Seluruh komponen utama kini telah terpasang pada posisi teknisnya masing-masing Belt Conveyor baru telah terbentang lurus di atas jajaran roller conveyor yang berada di bagian dalam frame, sementara belt roller head telah terpasang presisi pada silinder penggerak di ujung unit. Posisi penempatan Bearing UCF dan UCT yang telah terpasang kokoh pada sisi samping frame untuk menyangga poros roda (pulley). Bagian *chute* atau hopper (mulut penampung) berada di posisi atas sebagai jalur masuk material, yang dudukannya telah dikencangkan dengan baut-baut baru. Sistem penyetelan belt (*adjuster*) juga terlihat berada di sisi kanan bawah, memastikan ketegangan sabuk berada pada level optimal. Seluruh sambungan *belt* yang menggunakan teknik *lapping* dan lem SC 2000 kini terlindungi di dalam lintasan, menandakan bahwa unit siap untuk diuji coba operasional
